UNIVERSIDAD DE CHILE
FACULTAD DE ARQUITECTURA Y URBANISMO
ESCUELA DE GEOGRAFÍA

INFORME FINAL DE PRÁCTICA PROFESIONAL
*“Análisis morfogénético del estuario del río Maipo
y su relación con las obras portuarias.
Caso de San Antonio”.*

Alumna: Joselyn Arriagada González.
Profesional a cargo: Profesora María Victoria Soto.
Profesor guía: José Araya Vergara.

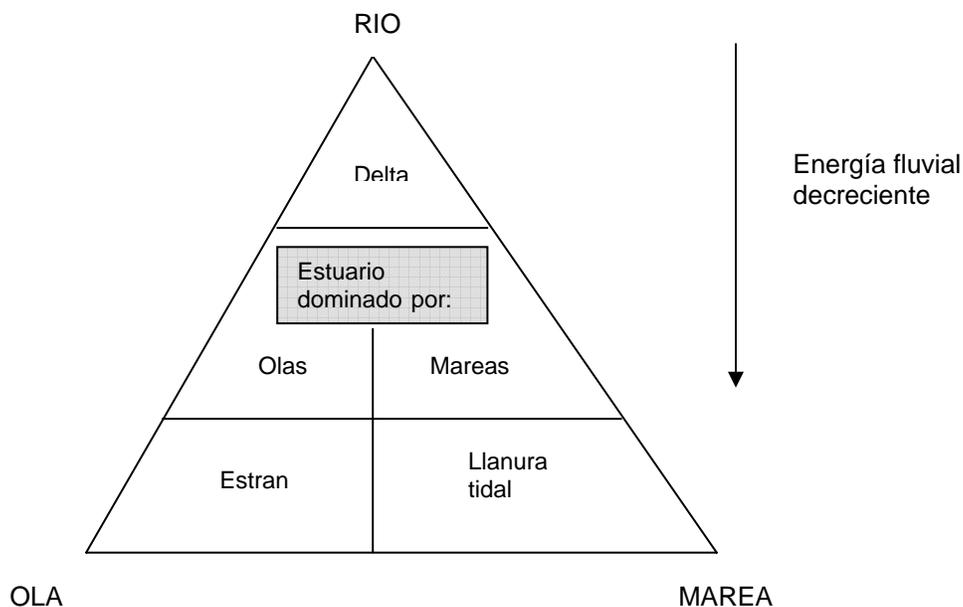
Fig. 1: Elementos que condicionan un estuario.

Desde el punto de vista de la masa sedimentaria, DALRYMPLE *et al.* (1992), definió *estuario* como “la parte ubicada hacia el mar de un valle inundado, que recibe sedimentos de origen tanto fluvial como marino y está sometida a la acción de las olas, las mareas y los ríos. Dicha definición implica que un estuario es un sistema cuyo desarrollo depende de la morfología de la costa (valle) y de un contexto eustático transgresivo (ver Fig. 1).

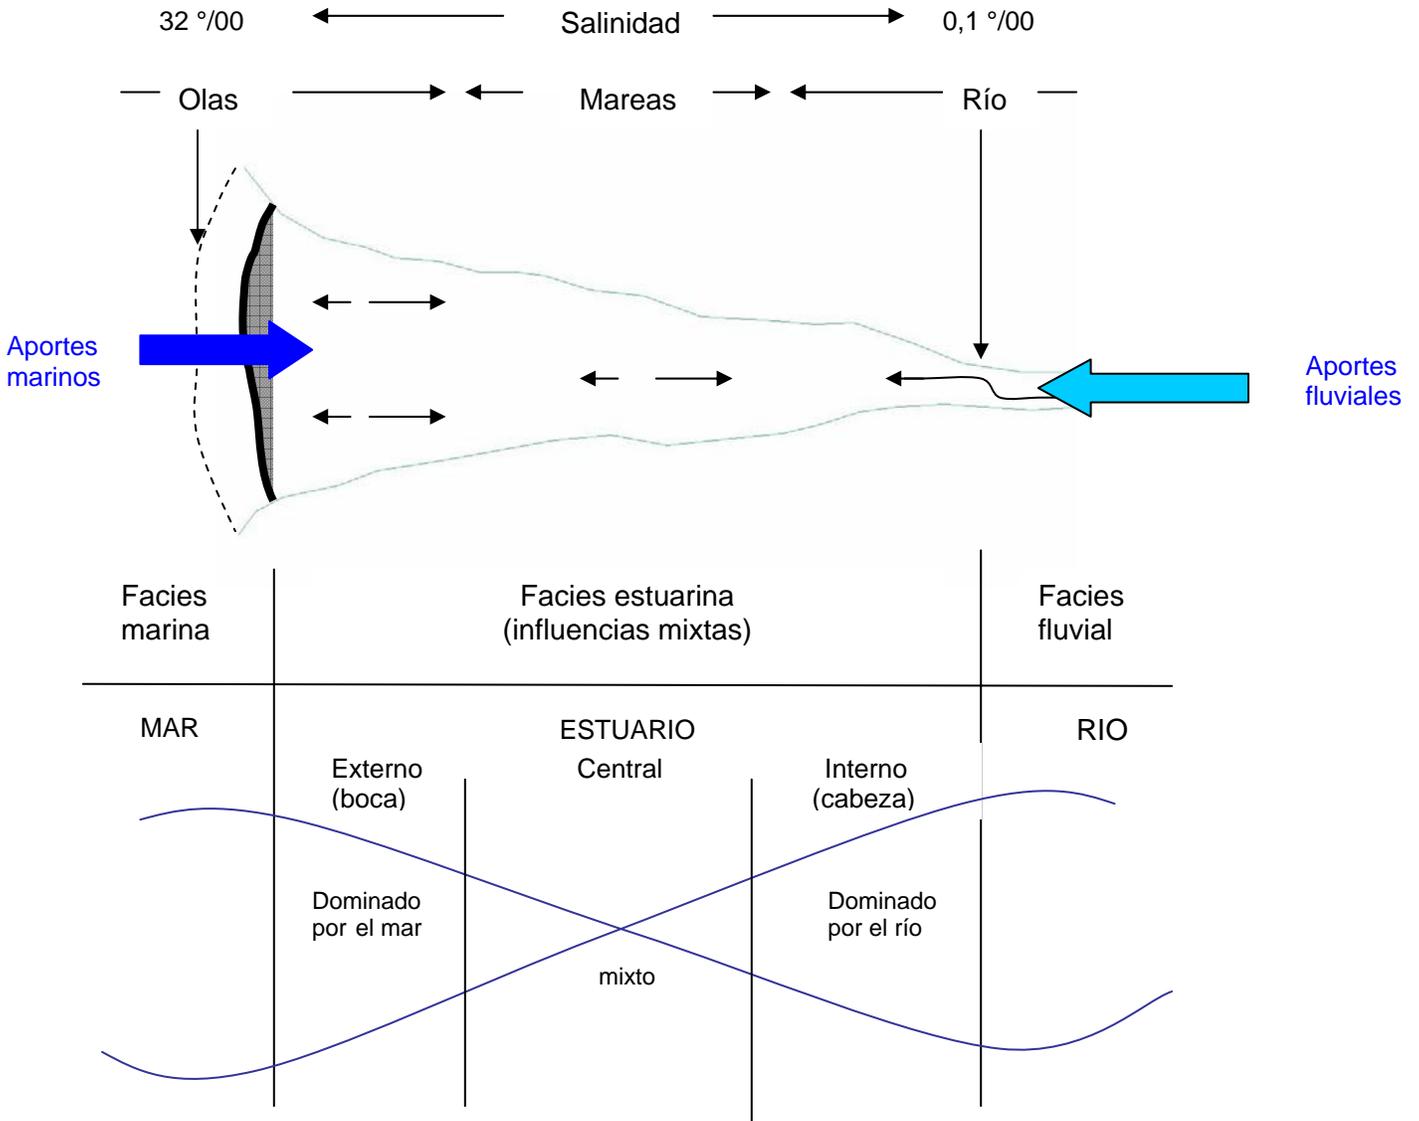
Fig. 2:

Por su ubicación, el estuario está caracterizado por salinidades variables y por la interacción de procesos fluviales y marinos. Es así como en todos los estuarios se distinguen las siguientes zonas (Fig. 2):

- a) Una parte externa (distal, boca) dominada por las corrientes de las olas o de las mareas, que inducen una sedimentación gruesa (arenas y gravas) y un transporte estuario adentro.
- b) Una parte central con energía mínima, porque se equilibran más o menos las influencias fluviomarinas.
- c) Una parte interna (proximal, cabeza) dominada por la energía del río, que induce una sedimentación gruesa.

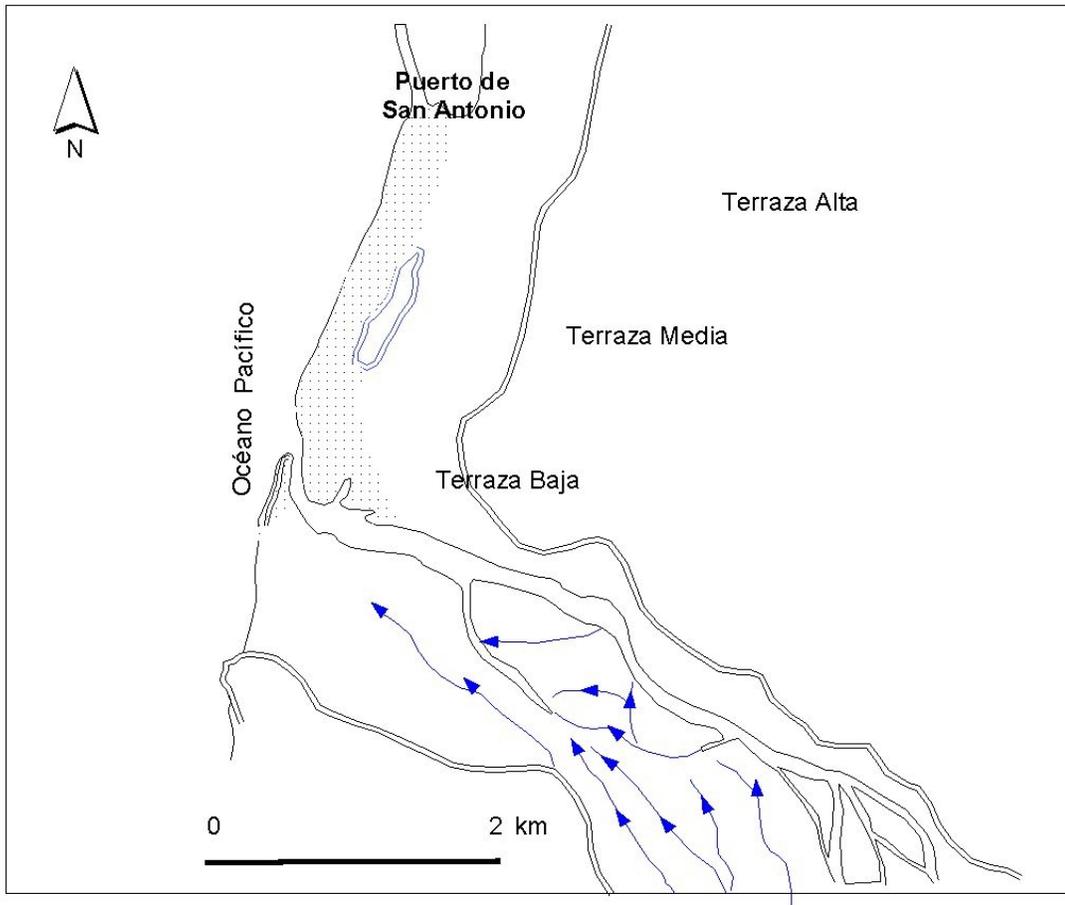
FIG. 4: Situación del estuario del río Maipo

Desde el punto de vista geomorfológico, el área de estudio se caracteriza por presentar una terraza marina alta principal, con alturas que alcanzan los 200 metros, aproximadamente; la terraza media presenta alturas que oscilan entre los 100 y 120 metros; la terraza baja alcanza alturas de entre 30 y 50 metros (en el sector de Llolleo). El sector correspondiente a la playa de Llolleo comprende playa y dunas de inducción antrópica (ver Fig. 4)

En su curso inferior, el río Maipo presenta un encajonamiento, cuyo valle también resulta de la disección de planicies litorales; la distancia entre la terraza baja (T¹) es escasa y difícilmente llega al kilómetro. Hacia la desembocadura, el valle se ensancha y la distancia entre las terrazas alcanza unos 2 kilómetros, desarrollándose un fondo plano; sobre un lecho de arenas y rodados, el caudal presenta numerosas difluencias y anastomosamientos y sólo se unifica unos 2 kilómetros antes de llegar al mar (localidad de Tejas Verdes), donde el lecho alcanza un ancho de unos 100 a 200 mts. A partir de la Punta de Santo Domingo se desarrolla una flecha litoral que desvía el estuario hacia el norte y que tiende a romperse en casos de crecidas; además, se desarrolla una barra submarina que la corriente de deriva proyecta hacia el norte (ARAYA VERGARA, 1970) (ver Fig. 4).

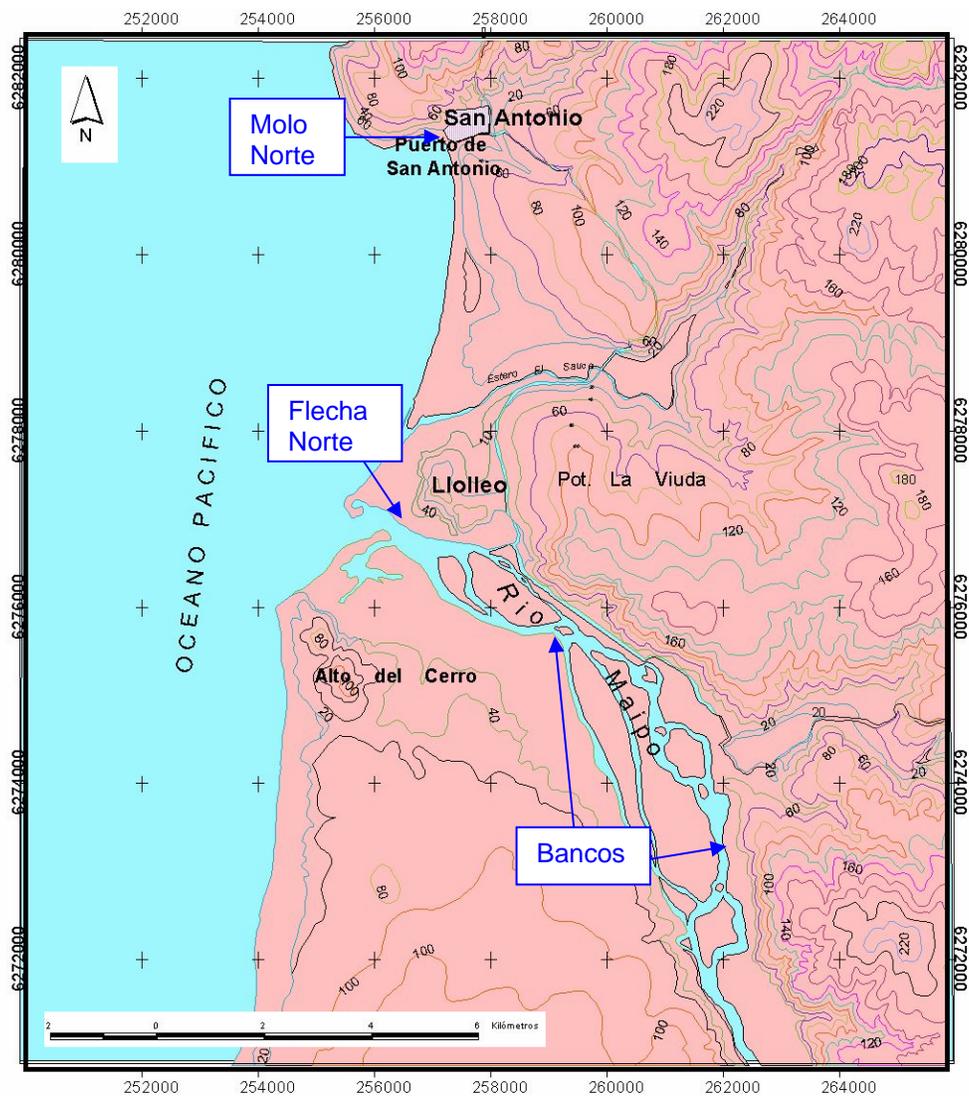
Fig. 5: Situación del puerto en el año 1904.

De acuerdo con la Fig. 5, y desde el punto de vista de la infraestructura portuaria, se deja ver la existencia del molo norte (Puerto Viejo) en San Antonio; junto a ello, el asentamiento urbano de San Antonio quedaba reducido a una pequeña extensión, cuya localización estaba estrechamente relacionada con el puerto.

Desde el punto de vista morfológico, la figura deja entrever la existencia de una línea costera continua, extendiéndose casi sin accidentes desde el Puerto Viejo hasta la desembocadura del río Maipo; la bahía se podía extender hasta el sector sur del río (correspondiente a Alto del Cerro, hoy Rocas de Santo Domingo).

El estero El Sauce, por su parte, luego de atravesar el bloque costero desemboca directamente en el mar donde una pequeña flecha lo desvía hacia el Norte, situación que variará en el tiempo y que se explicará en el desarrollo del presente trabajo. En lo concerniente a la situación del sistema del río Maipo, para ese año, se puede considerar la existencia de grandes bancos en la ría, señalando canales difluentes que no alcanzan a transformarse en anastomosamiento completo. Cabe destacar la existencia de flechas litorales en la boca del sistema; la flecha norte está claramente desarrollada, con un encorvamiento de su punta hacia el interior del sistema estuarial; puede inferirse la existencia de una flecha sur.

Como resultado de dicho proceso, en la misma figura se ve cómo cambia el sentido de la desembocadura del Estero El Sauce. Este, como se aprecia en las Figuras 5 y 6, desembocaba directamente en el mar; sin embargo, cambia su curso y vierte sus aguas en el río Maipo (Fig. 7). Éste es el cambio más notorio con respecto a las cartas anteriores y está estrechamente ligado a la acción portuaria. Asimismo, se denota un crecimiento espacial de la ciudad de San Antonio y el surgimiento de la localidad de la localidad de Barrancas.

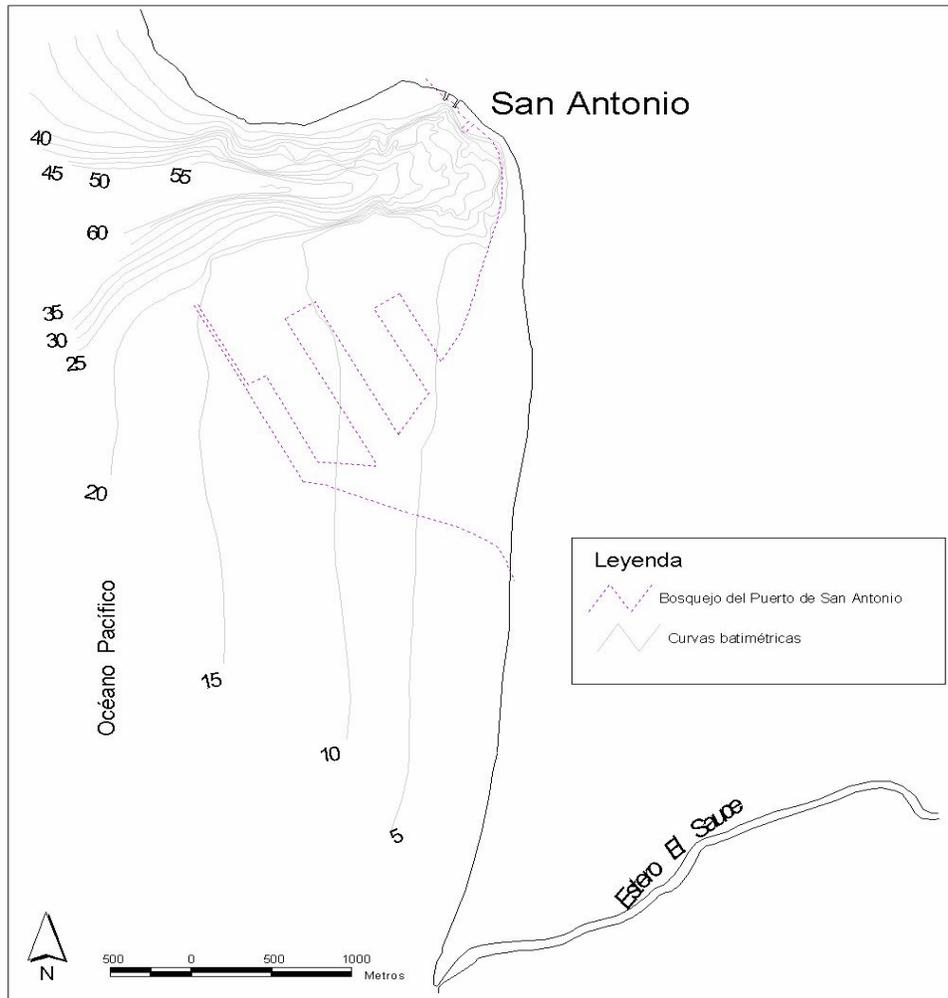
Fig. 6: Bosquejo del Puerto, 1908.

De acuerdo con la Fig. 6, se puede decir que la situación morfológica no varía, puesto que el estero sigue su curso hacia el mar; sólo se observa una pequeña diferencia con respecto a 1904 en su parte distal, ya que se encorva hacia el Sur.

Lo más significativo de esta carta, es que señala el bosquejo del puerto propuesto por el ingeniero Gerardo Van Broekman, el cual denota la ubicación ideal que debería tener la ampliación del puerto para ese año, el cual comprendía, desde luego, las obras de abrigo indispensables y además 630 metros de malecones para el atraque de buques. Los requerimientos para ese año decían relación con la construcción de un gran malecón desde la playa mar adentro, que debía cumplir la función de rompeolas.

Se destacan las curvas batimétricas que son de vital importancia para explicar los procesos posteriores de transporte de sedimentos (progradación). En la figura, se destaca que el puerto sería ampliado en un área cuya profundidad debía variar entre los 0 y 15 metros, encerrando el valle submarino de San Antonio.

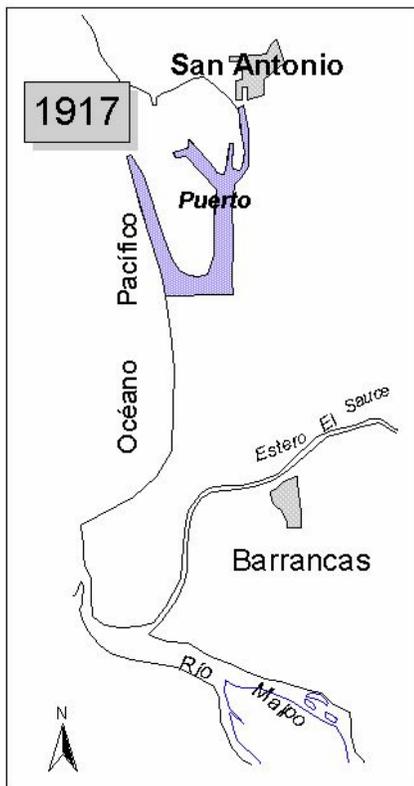
Fig. 7: San Antonio, 1917.

En el caso de 1917 (Fig. 7) , se ve que la morfología cercana al puerto (cuyas obras comenzaron el 05 de Mayo de 1912 y terminadas en 1916) sufre notables modificaciones. Por una parte, comienza a producirse una acumulación de sedimentos desde el rompeolas hasta la desembocadura del río Maipo. Este proceso, denominado *progradación*, es el resultado de la interacción entre la deriva litoral y la gran cantidad de sedimentos que transporta el Maipo hacia el mar; dicho proceso se ve favorecido por la poca profundidad que presenta el fondo oceánico en ese sector, lo que permite la acumulación de sedimentos (junto con la existencia del molo sur, el cual constituye un fuerte regulador de presencia, dado que su objetivo es precisamente frenar el transporte de sedimentos y evitar que el fuerte oleaje ingrese al puerto).

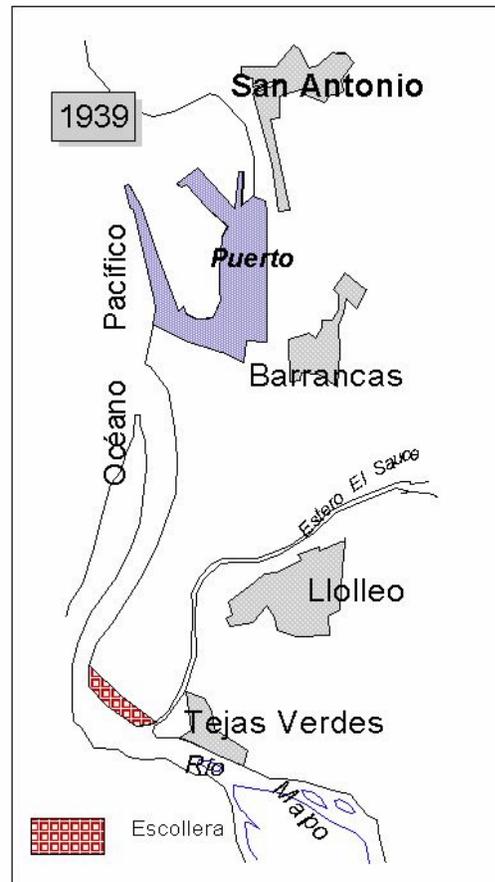
Fig. 8: San Antonio, 1939.

Por último, en la Fig. 8 se ve el la consolidación de la ciudad de San Antonio y la aparición de otros centros poblados, como Llolleo y Tejas Verdes.

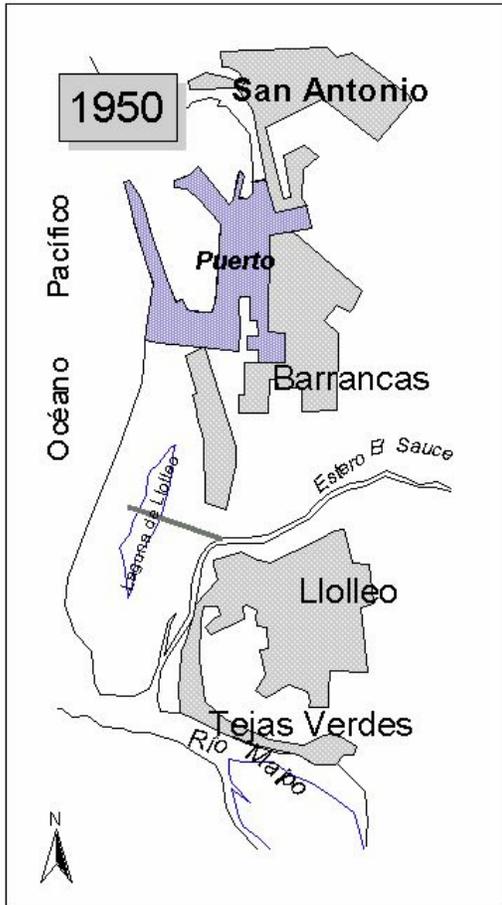
Fig. 9: San Antonio, 1950.

De acuerdo a la Fig. 9, se tiene que el cordón de guijarros y arenas que se desplazaba paralelo a la línea de costa, se cierra atrapando un cuerpo de agua conformando un alaguna litoral (laguna de Lillole). De esta forma, se hace notar la fuerte influencia que le cabe al Departamento de Puertos en la regularización de la costa y sus resultados en la morfología litoral.

En la misma figura, se hace notar en crecimiento de la infraestructura portuaria y de los centros poblados (Barrancas, Lillole y Tejas Verdes).

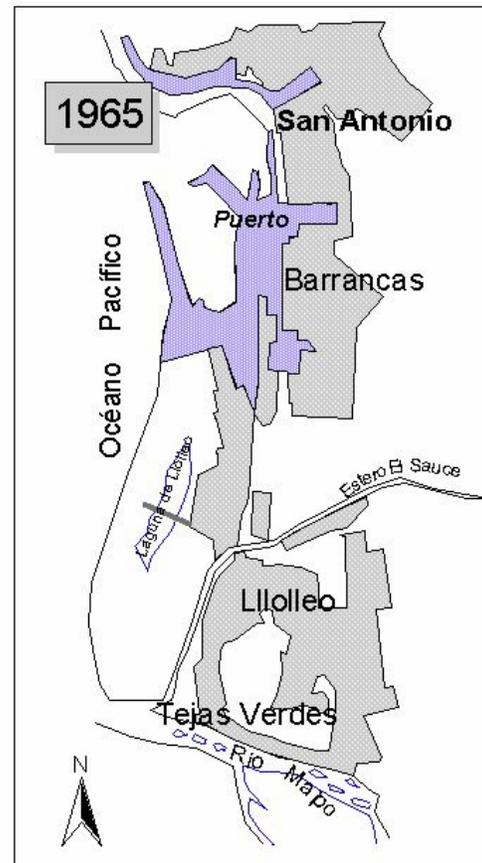
Fig. 10: San Antonio, 1965.

En la Fig. 10 se ve claramente el crecimiento de la infraestructura portuaria, tanto hacia al norte como hacia el sur del emplazamiento inicial; de la misma forma se ve un crecimiento de las localidades urbanas.

Por último, el estuario del Maipo aparece (como lo hace en las anteriores figuras) con un gran banco, pero especialmente en este año (1965) se destaca la aparición de bancos más pequeños.

Lo que la figura no muestra, pero que es de vital importancia, es un *delta distal*; su formación ha estado condicionada por la acreción de cordones litorales en relación a un proceso de regulación (ARAYA VERGARA, 1981) (en la segunda parte se explicará con más detalle este fenómeno).

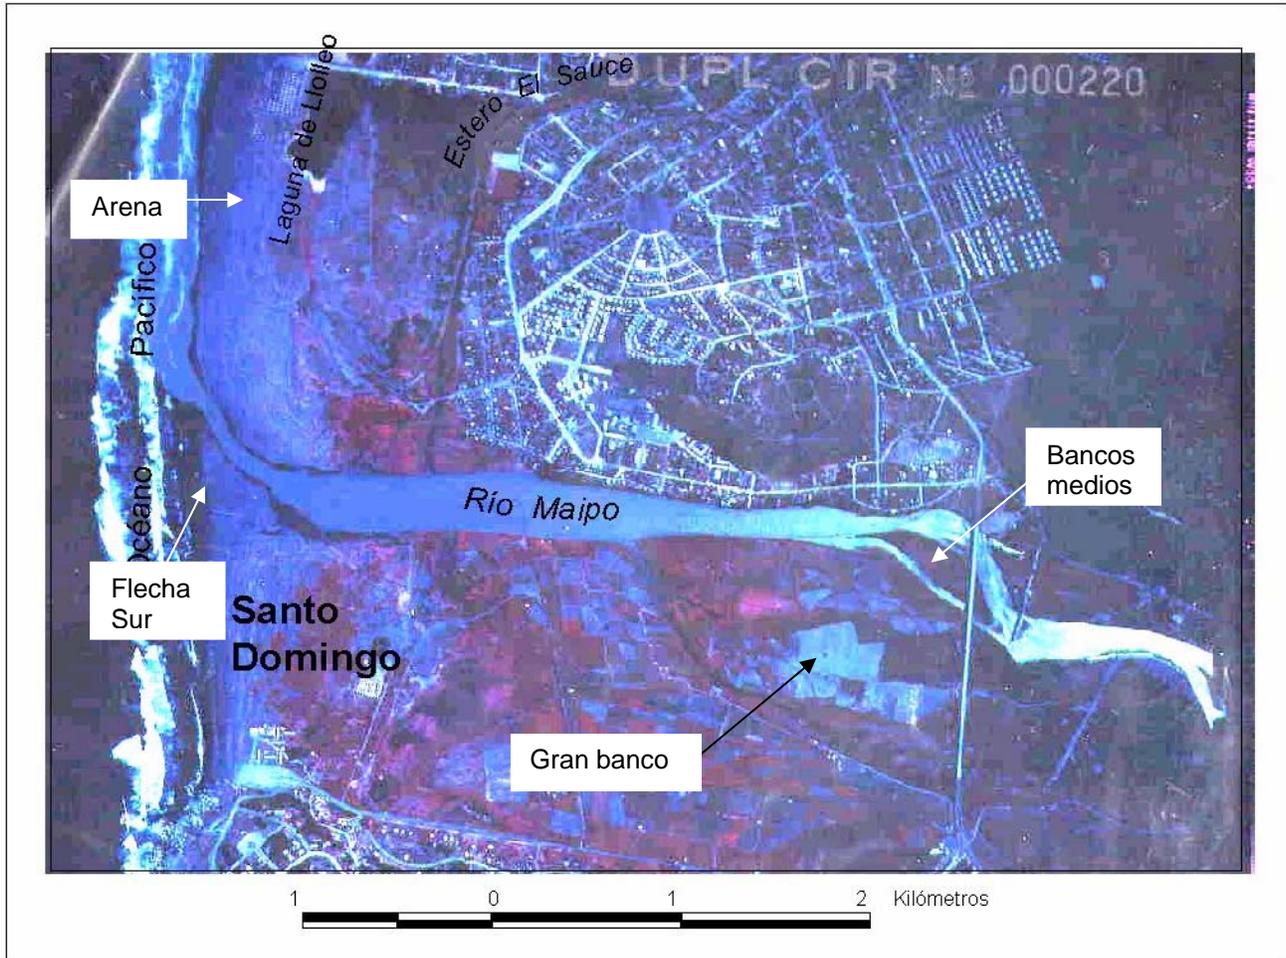
Fig. 11: Sistema del río Maipo.

De acuerdo con la Fig. 11, se puede considerar el desarrollo de la flecha sur, en detrimento de la flecha norte, la cual no se desarrolla. La boca del estuario se presenta muy angosta y con dirección al Norte, lo que hace inferir la importancia de la deriva litoral, la cual arrastra los sedimentos hacia esa dirección; a ésto se une la inexistencia de bancos hasta unos 2 a 3 kilómetros hacia el interior.

Sin embargo, la forma de la flecha varía entre estos dos años; en 1990, la flecha casi encierra la laguna estuarial, la cual presenta un ancho mayor que en 1976, año en el cual la laguna es muy angosta. En lo que coinciden ambas cartas es en la forma que presenta la boca del estuario, la cual es estrecha en los dos años comparados.

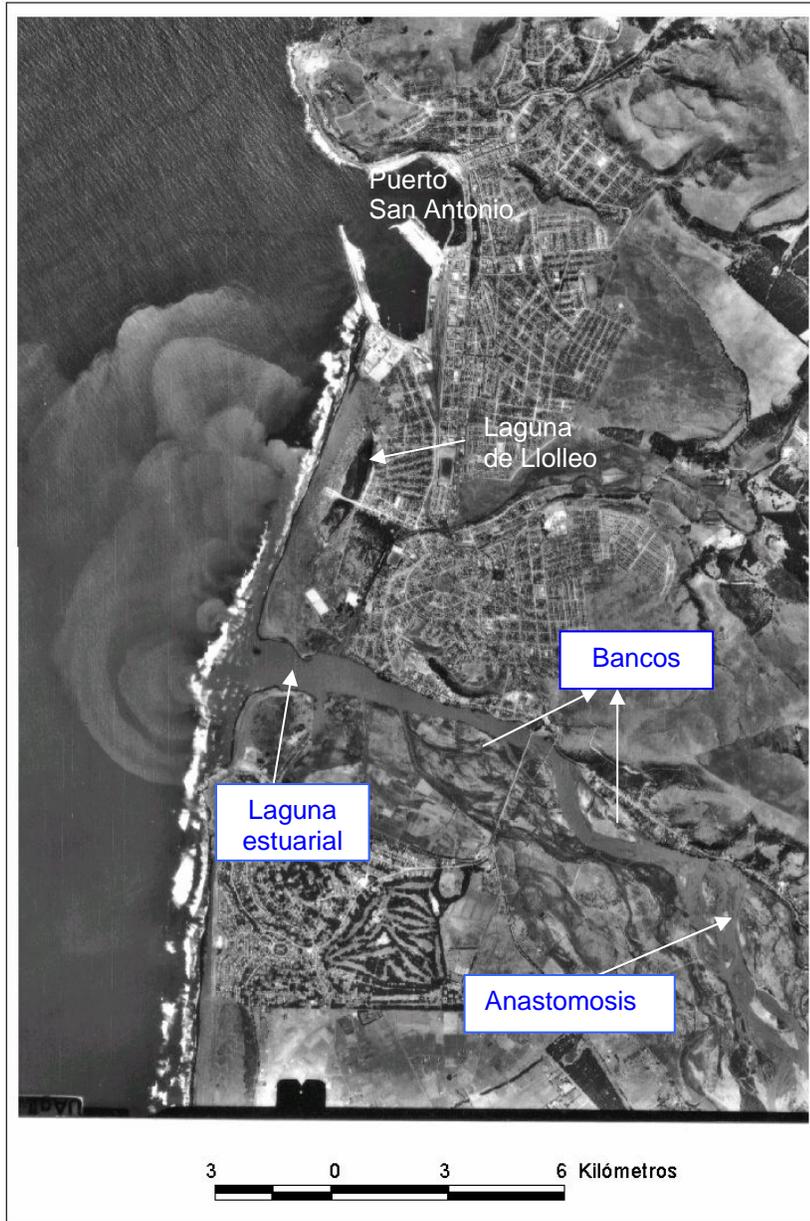
Fig. 12: Situación del puerto y del río Maipo.

En la situación de la Fig. 12, se nota la ausencia de flecha litoral, lo cual puede tener dos explicaciones: por un lado, el caudal del río pudo crecer a tal nivel que arrasó con la acumulación de arena en la parte distal. Aparte de esto,

pudo ocurrir un fenómeno que no es excluyente del anteriormente señalado, el cual corresponde a un fuerte oleaje. Estos procesos pueden combinarse hasta hacer desaparecer la flecha litoral; hay que tener en cuenta que este hecho es un fenómeno oscilatorio, por lo que la flecha puede volver a formarse.

Asimismo, en la carta se puede notar el anastomosamiento que presenta el curso del río hacia el interior (en dirección al Este).

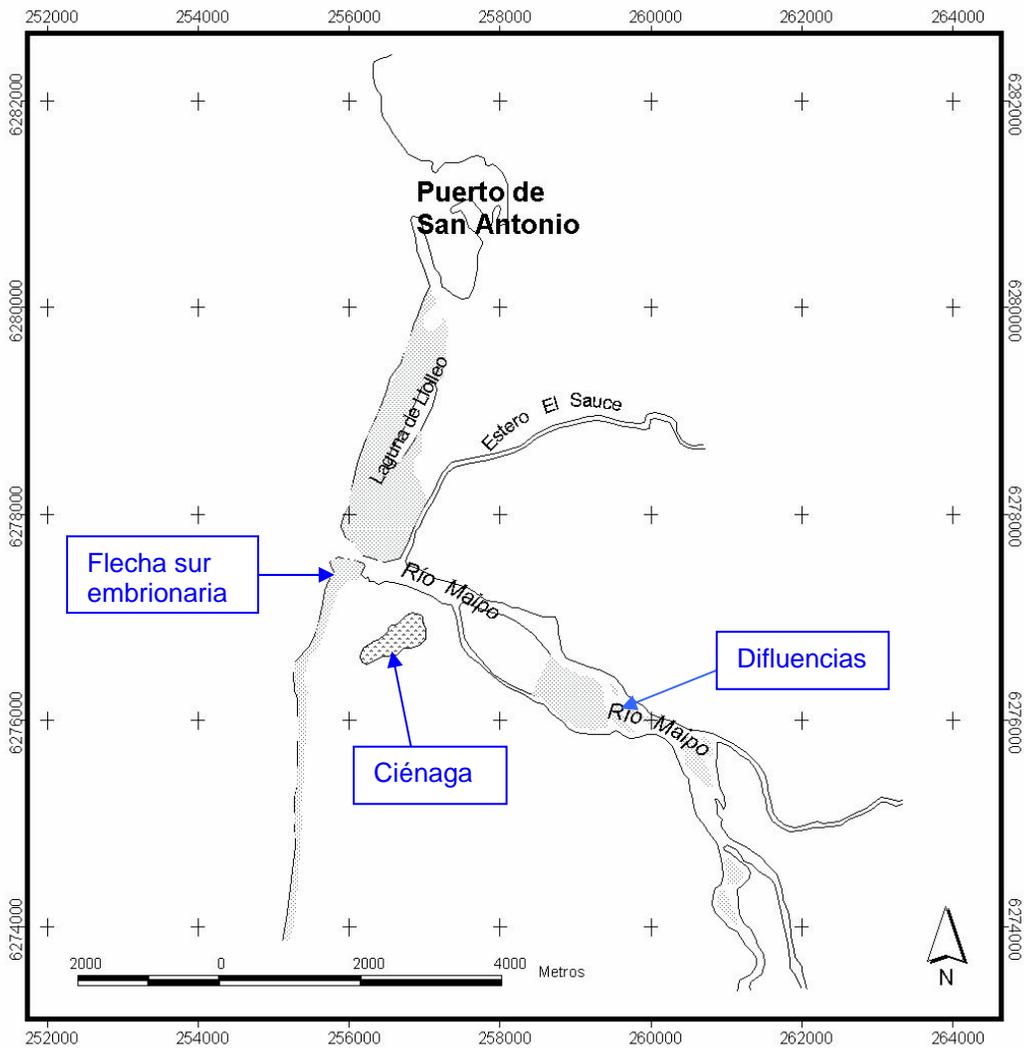
Fig. 13: Situación del puerto y del río Maipo.

En la Fig. 13 es posible notar cómo comienza a formarse la flecha sur, lo que quiere indicar una retroalimentación del sistema. Junto a ello, se puede agregar la individualización del gran banco estuarial por difluencia, el cual se separa de la terraza más baja. Hacia al interior del sistema estuarial, se pueden visualizar bancos medios, los cuales dan paso a difluencias, indicando una mayor carga de sedimentos; asimismo, surge una nueva forma: la ciénaga, la cual se originó por el cierre de la entrante (que se puede visualizar en la Fig. 12) producto del mayor flujo de sedimentos por parte del río.

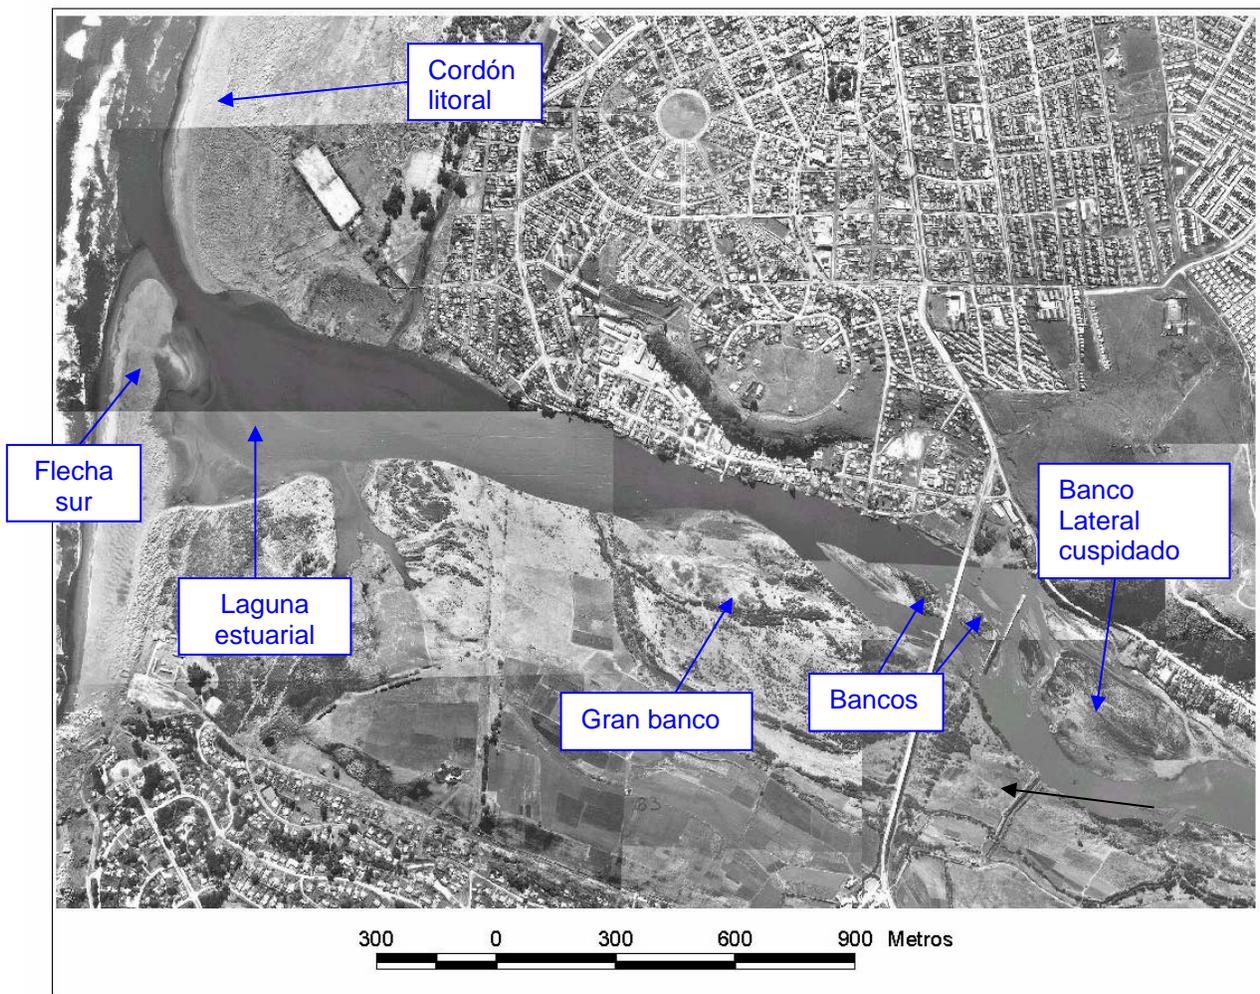
Fig. 14: Situación del puerto y del río Maipo.

Lo más significativo que se aprecia en la Fig. 14, es el creciente desarrollo de la flecha sur, cuyo proceso de formación ya se ha explicado. Se ve una tendencia parecida (pero no exacta) a la situación ocurrida en 1976 (Fig.11), en donde el desarrollo de la flecha sur también fue importante.

En 1990, en la zona media del estuario, es posible identificar bancos medios, lo que indica la enorme cantidad de sedimentos que acarreó el río en esta fecha; asimismo, es posible identificar bancos laterales cuspidados, los cuales son característicos del ambiente fluvio-marino de los estuarios.

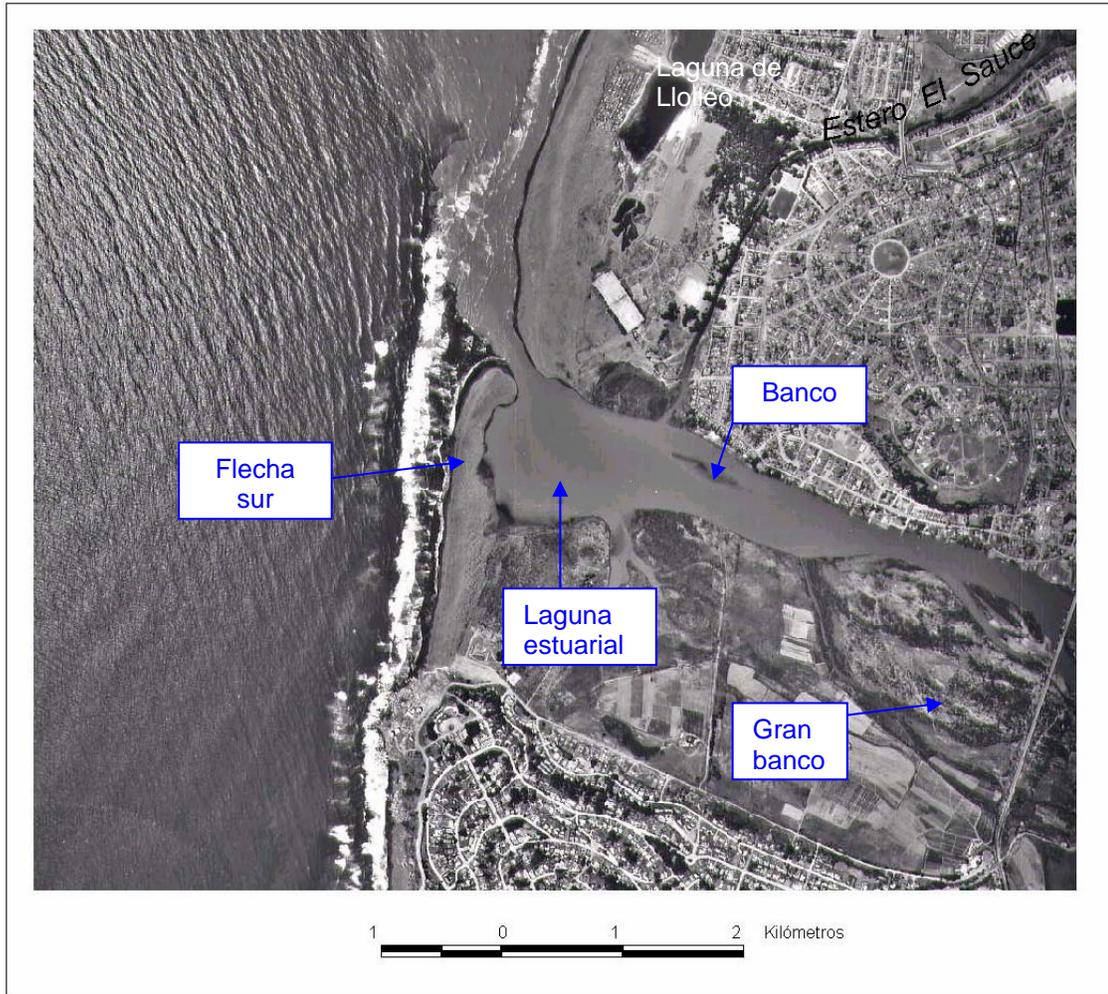
Fig. 15: Sistema río Maipo.

En la Fig. 15 es posible identificar un encorvamiento de la punta de la flecha hacia el interior del estuario; éste, producido por la refracción del oleaje, deja en evidencia la influencia marina en el sistema.

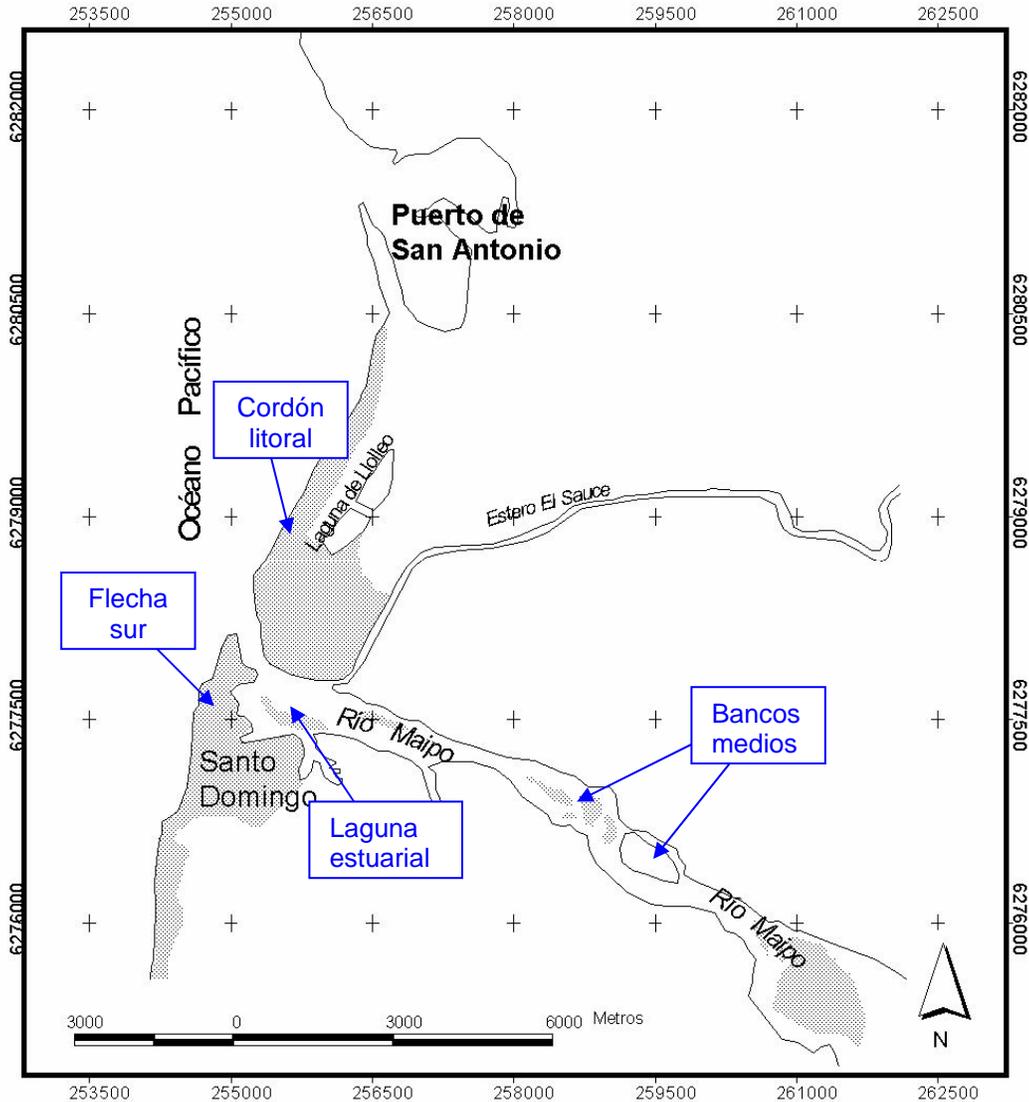
Fig. 16: Situación del puerto y del río Maipo.

En la Fig.16, se sigue notando la existencia de la flecha sur, pero lo más significativo es la aparición de una mayor cantidad de bancos medios, por lo que se puede afirmar (al igual que en el caso anterior) que las condiciones hidrodinámicas del estuario no son competentes con la cantidad de sedimentos transportados.

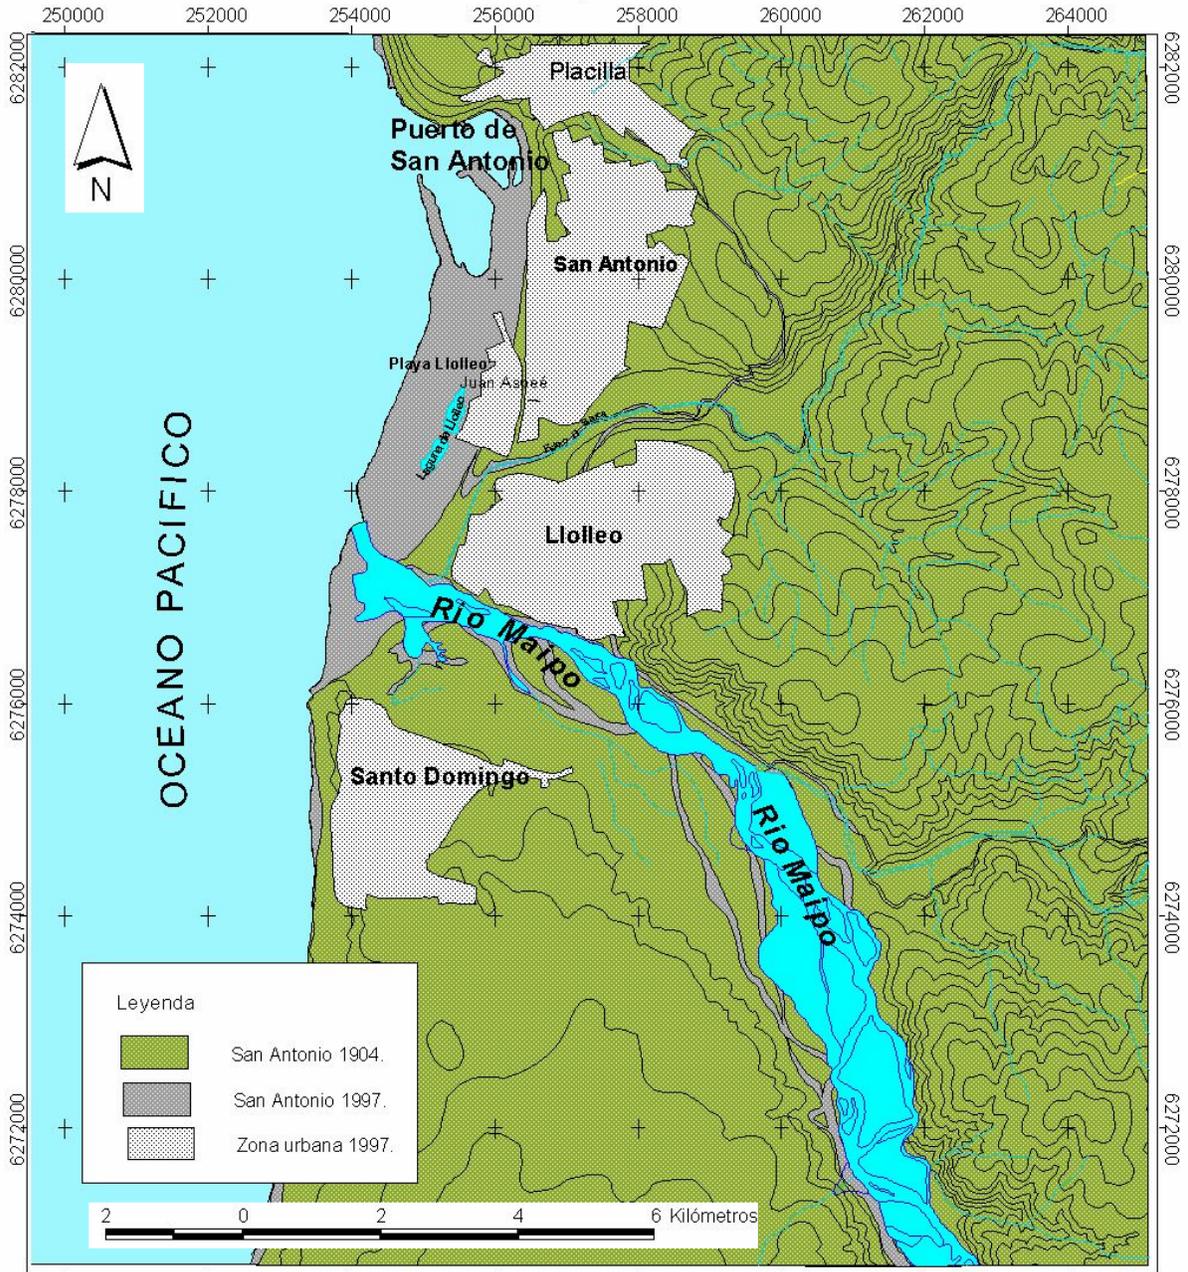
Fig. 17: Superposición de mapas de San Antonio, años 1904 y 1997.

En la figura 17, se puede tener una visión más general del avance del litoral, en particular de la playa de Lolloe sobre la plataforma sur. De la misma manera se nota la estabilización de la flecha sur, la cual se forma a partir del cordón localizado al norte de Santo Domingo (a pesar de su desaparición en ocasiones, tal como se ha visto a lo largo de las cartas analizadas).

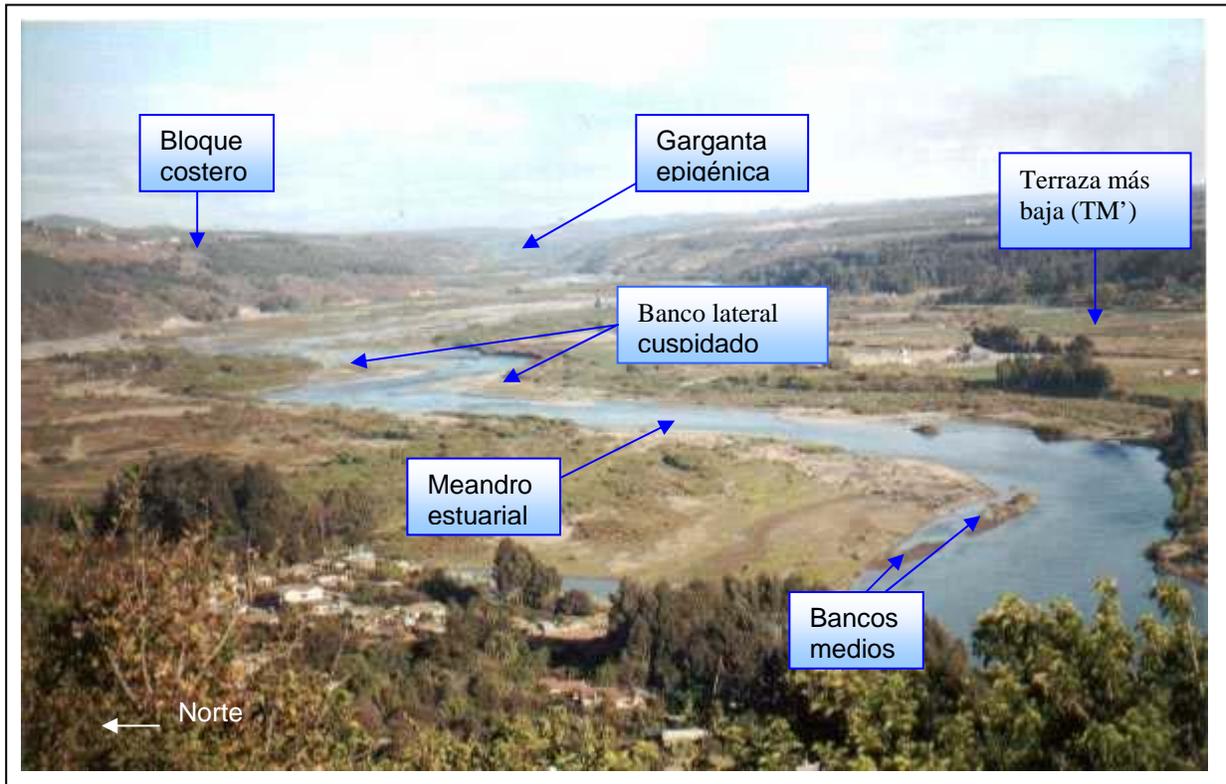
Fig. 21: Vista del río Maipo hacia el interior (atravesando el bloque costero).

En la Fig. 21 se pueden identificar meandros estuariales, bancos medios, bancos laterales cuspidados, en lo que correspondería a la zona proximal y media del estuario.}

Es importante señalar cómo el río Maipo atraviesa el bloque costero a través de una garganta epigénica, antes de entrar al estuario.

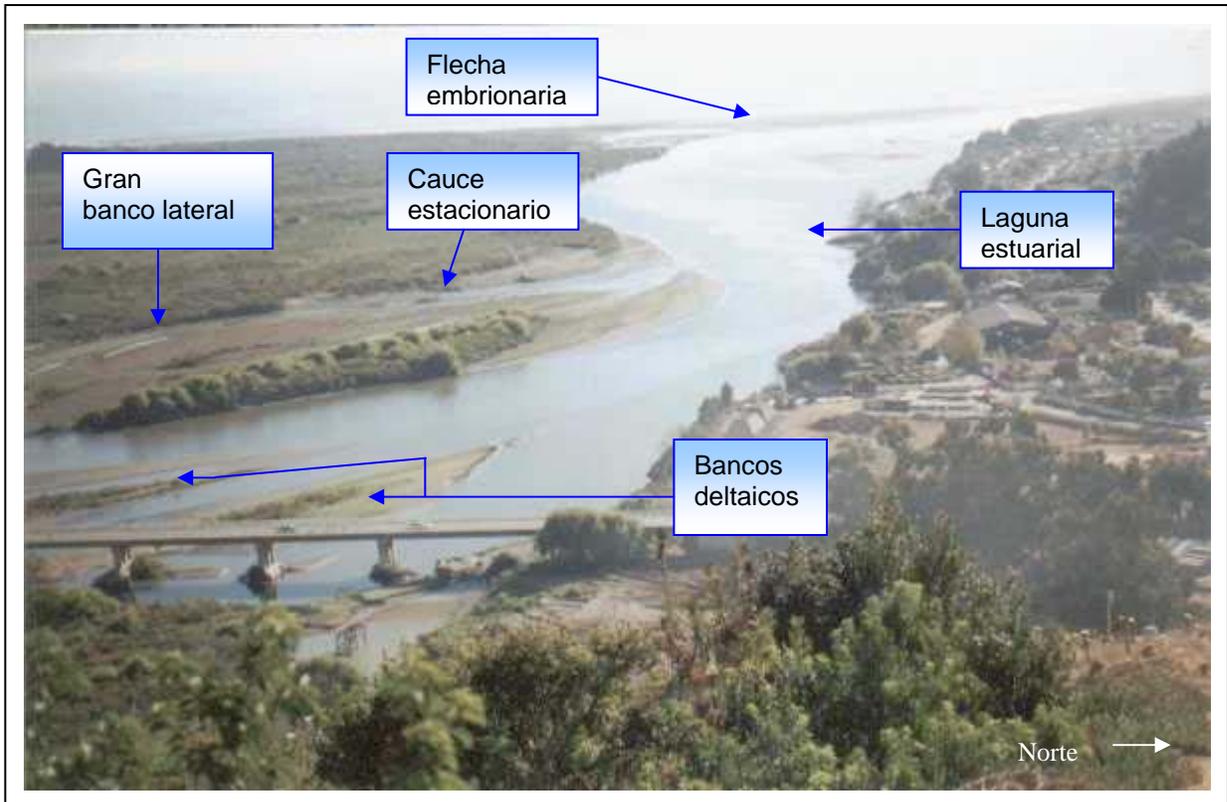
Fig. 22: Vista del río Maipo hacia su desembocadura.

En la Fig. 22, se puede notar la desembocadura del río Maipo hacia el mar, notándose una flecha litoral en formación, un canal de crecida que en ocasiones separa el gran banco lateral de la terraza más baja; asimismo, se pueden notar bancos deltaicos.
